Notat

Projekt nr.: 1027339
+45 2774 2204
maso@arteliagroup.dk

Projekt: Naturundersøgelser, Gammel Lundeborgvej 46

Emne: Undersøgelse af bygninger med henblik på flagermus

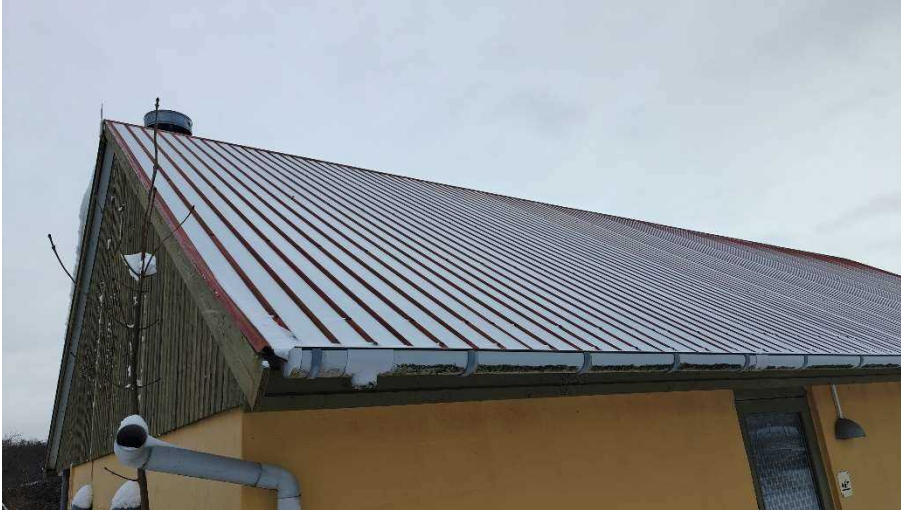
Figur 2: Bygning 1.

I bygning 1 vurderes der at være lille, men dog tilstedeværende mulighed for adgang til loftrummet for flagermus. Loftrummet er uisoleret under tagpladerne, hvilket begrænser sandsynligheden for overvintrende flagermus. Der er ved undersøgelsen ikke observeret kradsemærker, ekskrementer eller andre spor efter flagermus i bygningen.

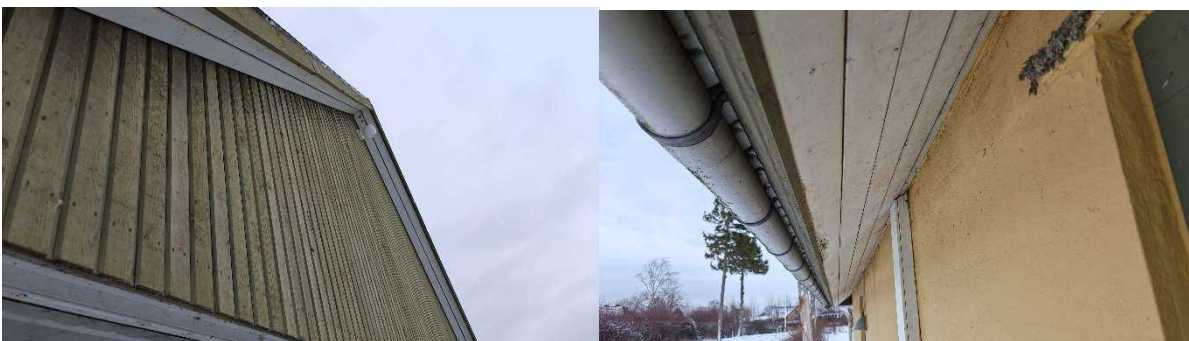
Bygningen fremstår relativt tætbygget uden tydelige åbninger i beklædningsbrædderne på tagudhæng. De omkringværende bygningsdele og belægningsbrædder viser ingen tegn på hyppige besøg af flagermus. Der er ikke observeret kradsemærker, ekskrementer eller andre spor ved eller under åbningerne.

Figur 3: Tagudhæng i gavl samt langs bygningens side.

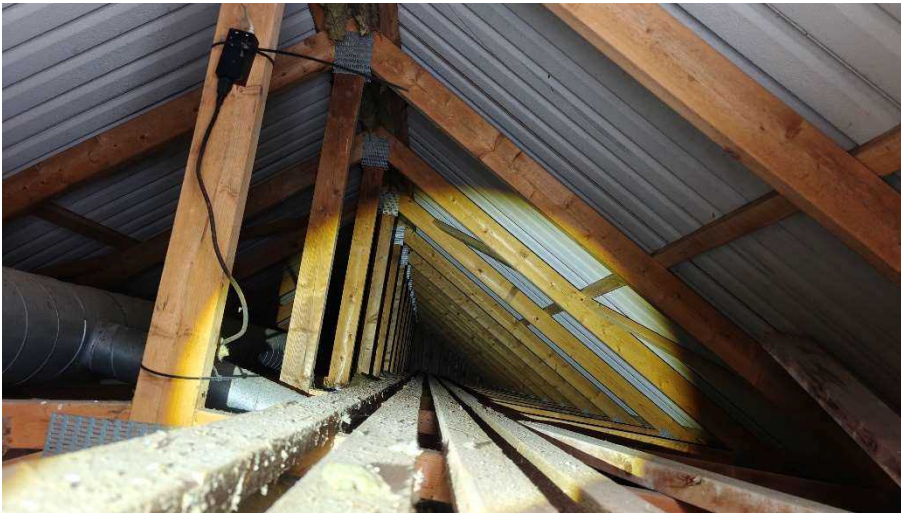
Eventuelle åbninger i tagkonstruktionen fører til det uisolerede loftrum, som formodes at undergå store udsving i temperaturer i løbet af et døgn, hele året rundt.

Figur 4: Loftrum, bygning 1.

Der findes et tyndt lag isolering i bunden af loftrummet, og direkte herunder findes den indre loftbeklædning.

Der er ikke observeret spor, ekskrementer eller kradsemærker efter flagermus udenfor eller inde i bygningen. Der er ikke observeret adgang udefra til andre bygningsdele end loftrummet.

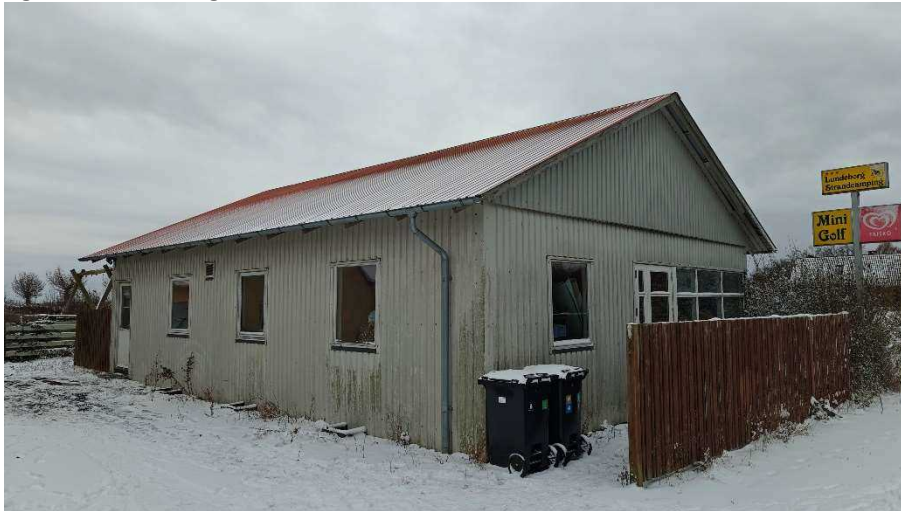
Figur 5: Bygning 2.

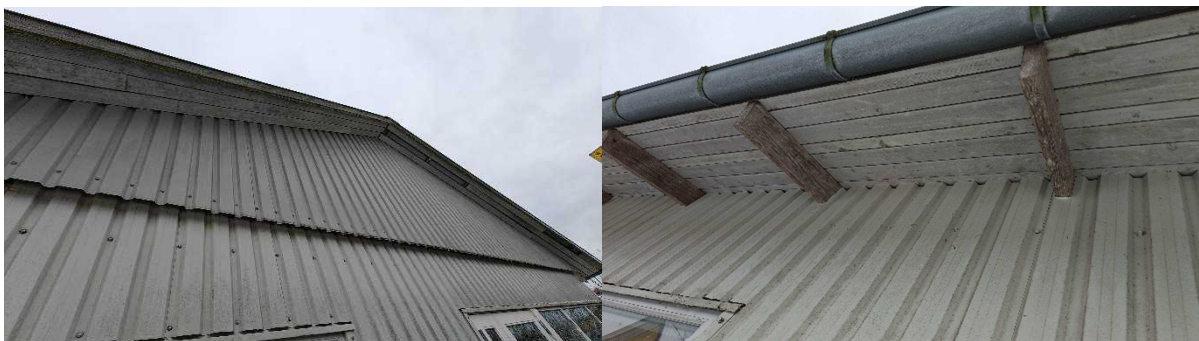
Bygningen fremstår uden åbninger i konstruktionen, bortset fra cirka 1 cm mellemrum mellem beklædning og vindskede på tagudhænget på siden af bygningerne. Mellemrummet findes ikke på bygningens gavle. Beklædningen består af metalplader, som vil vanskeliggøre landing for flagermus, da det ikke kan gribes fat i.

De omkringværende bygningsdele viser ingen tegn på hyppige besøg af flagermus. Der er ikke observeret kradsemærker, ekskrementer eller andre spor ved eller under de begrænsede åbninger.

Figur 6: Gavle (venstre) fremstår tæt. Under tagrenden (højre) findes smalt mellemrum i tagudhænget.

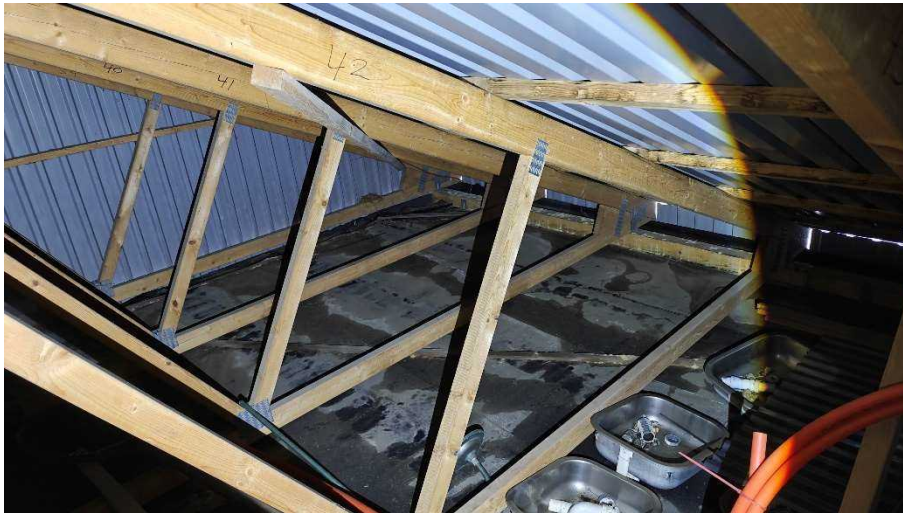
Bygningen står med saddeltag, som lader til at være bygget direkte ovenpå et tidligere fladt tag med tagpap. Tagisolering findes under den nedre tagkonstruktion, hvortil der ikke er nogen umiddelbare åbninger.

Figur 7: Tagkonstruktion oven på tidligere tag.

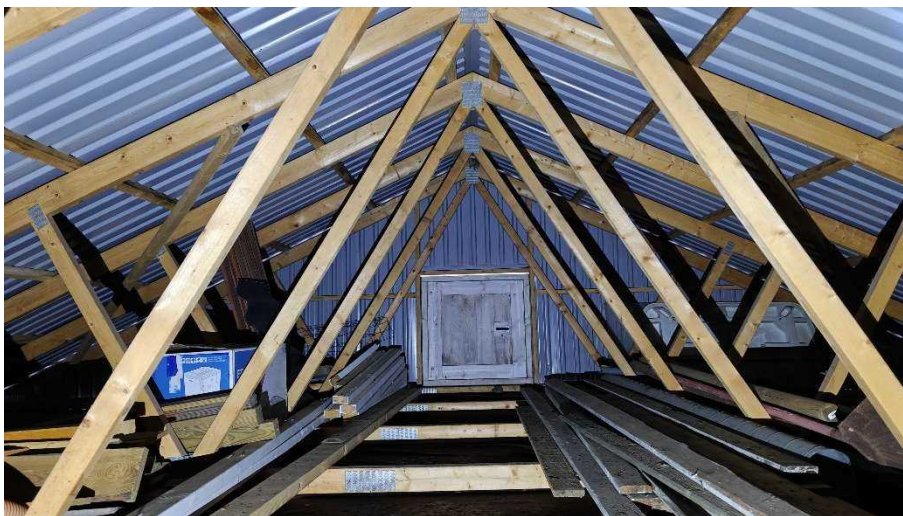
Det øvre loftrum er uisolaret, og det formodes at undergå store udsving i temperaturer i løbet af et døgn, og året rundt.

Figur 8: Loftrum, bygning 2.

Der er ikke observeret adgang udefra til andre bygningsdele end loftrummet.

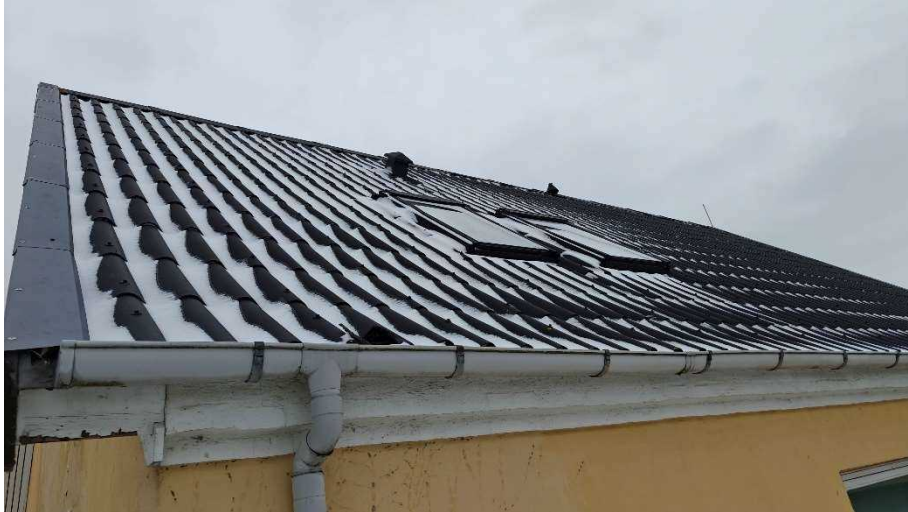
Figur 11: Tagkonstruktion, bygning 4.

Bygningen er af mursten både i vægge og gesims, som er tæt hele vejen rundt på bygningen. Tagkonstruktionen er saddeltag, og med udhæng i gavlene af brædder med 1-1,5 cm mellemrum.

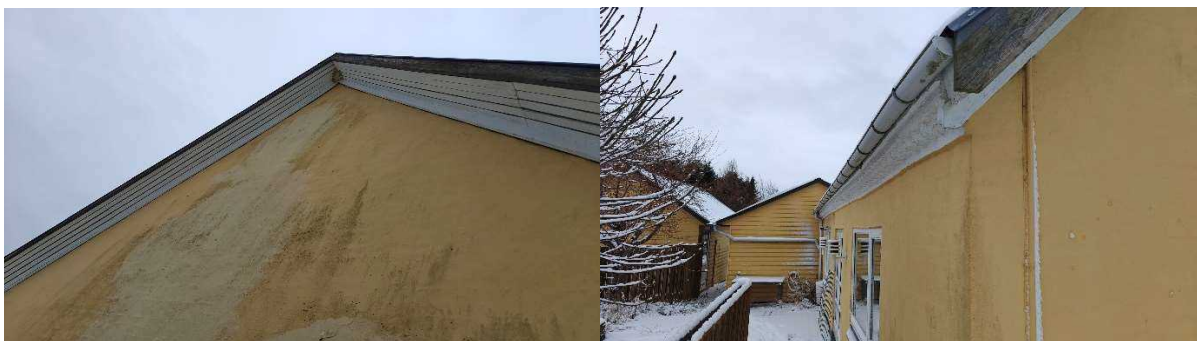
Figur 12: Tagudhæng på gavl (venstre) fremstår med smalle mellemrum. Gesims (højre) på siderne er tætte.

De omkringværende bygningsdele og belægningsbrædder viser ingen tegn på hyppige besøg af flagermus. Der er ikke observeret kradsemærker, ekskrementer eller andre spor ved eller under åbningerne.

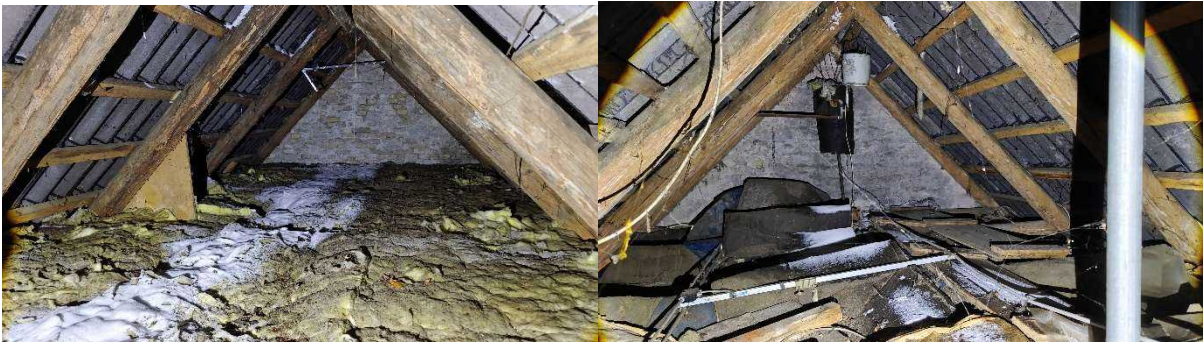
Selve taget fremstår med flere huller og åbninger med adgangsmuligheder. Loftrummet er undersøgt, hvor der fandtes sne, hvilket understreger utæthederne.

Figur 13: Loftrum i bygning 4.

Loftrummet er uisoleret, og det formodes at undergå store udsving i temperaturer i løbet af et døgn, og året rundt. Der er ikke observeret adgangsmuligheder til andre bygningsdele end loftrummet. Der er ikke observeret spor efter flagermus på loftrummet.

Bygningerne 4, 8 og 9 fremstår med åbninger i tagkonstruktionen der kan give adgang for flagermus. Loftrummen er alle uisolerede og med større huller i taget, som også har ført til sne i loftrummet i bygning 4. Der forventes for store udsving i temperaturer til at være velegnet som vinterkvarter for flagermus. Det har dog ikke været muligt at eftersøge enkelte overvintrende individer under isoleringen.

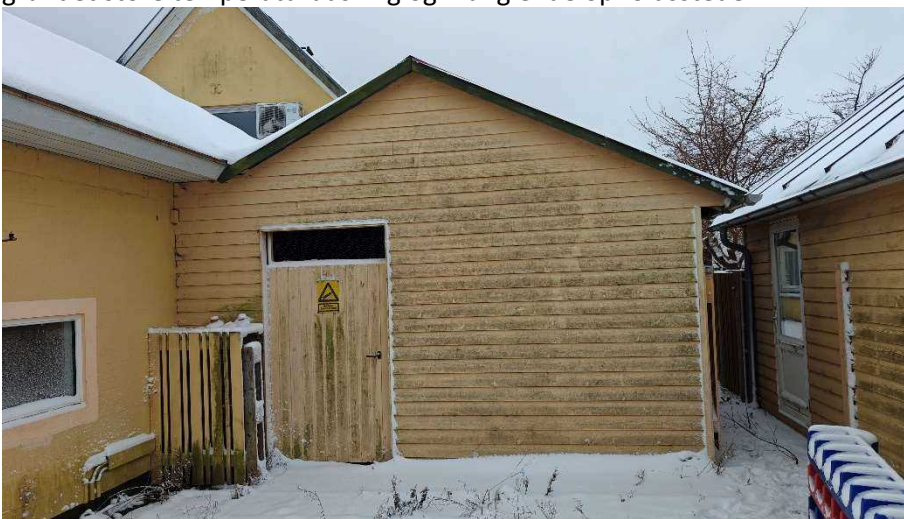
Bygningen er lille og uisoleret, og vurderes ikke at have potentiale for at udgøre habitat for flagermus grundet store temperaturudsving og manglende opholdssteder.

Figur 14: Tagkonstruktion, bygning 5.

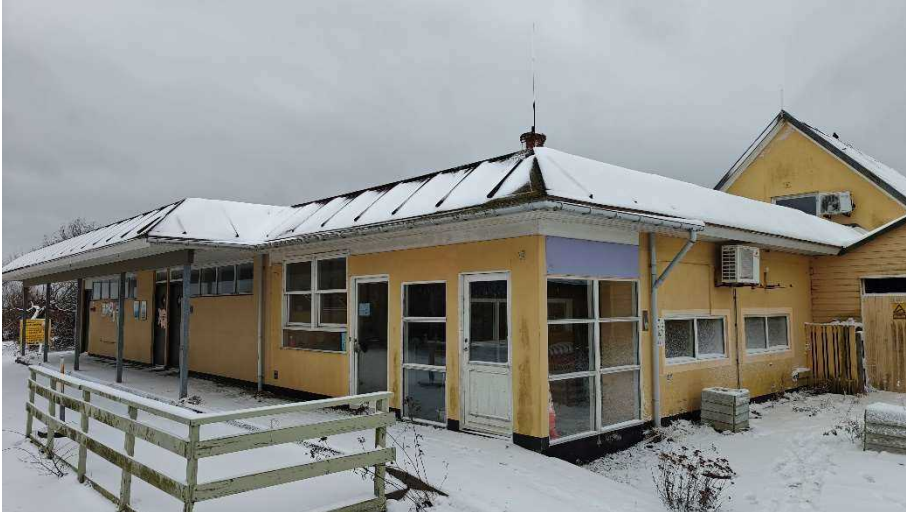
Figur 15: Bygning 6 (højre del).

Bygningen fremstår generelt tæt. Tagkonstruktionen er et fladt tag med udhæng af brædder med 1-1,5 cm mellemrum. Tagets udformning begrænser muligheder for landing og adgang til åbninger.

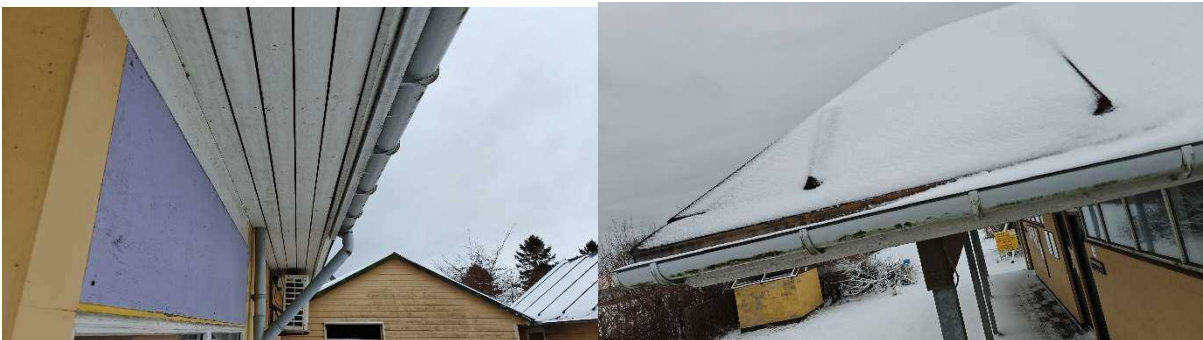
Figur 16: Tagudhæng (venstre) fremstår med smalle mellemrum mellem brædder. Taget oppefra (højre) er tæt.

De omkringværende bygningsdele og belægningsbrædder viser ingen tegn på hyppige besøg af flagermus. Der er ikke observeret kradsemærker, ekskrementer eller andre spor ved eller under åbningerne.

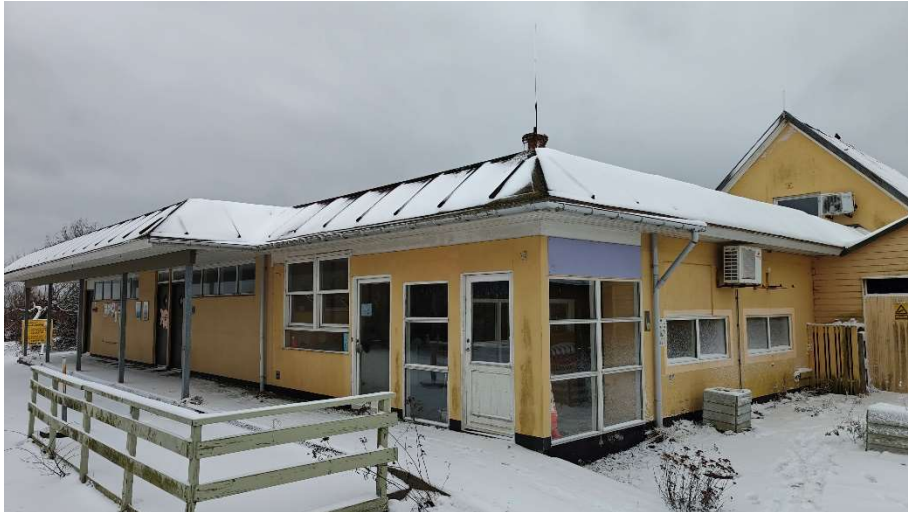
Figur 17: Bygning 7 (venstre del).

De omkringværende bygningsdele og belægningsbrædder viser ingen tegn på hyppige besøg af flagermus. Der er ikke observeret kradsemærker, ekskrementer eller andre spor ved eller under åbningerne.

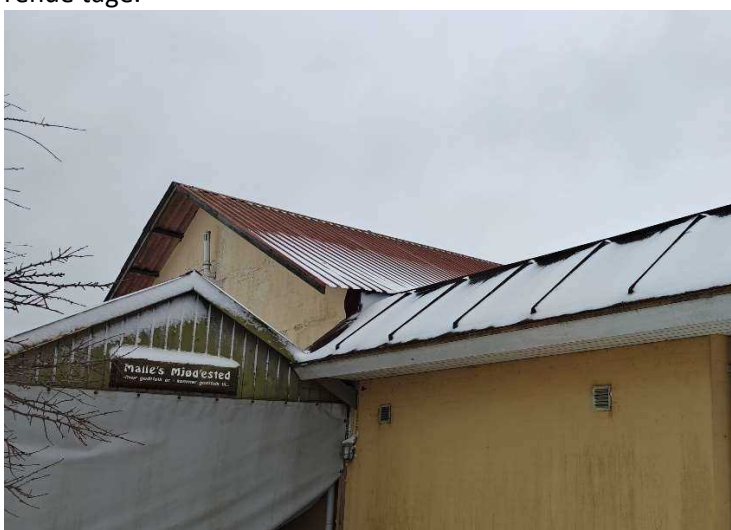
Figur 18: Tagkonstruktion for Bygning 8 ses i baggrunden (rødt pladetag).

Bygningens tagsider støder på nordsiden mod taget på bygning 7, og på sydsiden mod boligens carport. Der er mulige indgangshuller under tagpladerne på sydsiden. Bygningens gavle står frit, og er muret helt op til selve taget, og lader til at være tæt.

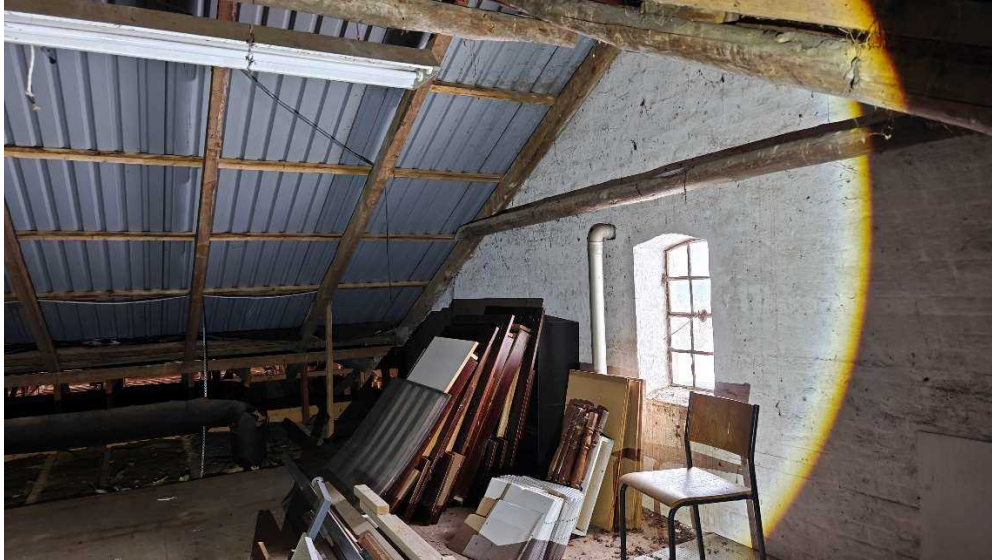
Figur 19: Loftrum med østvendt gavl.

I loftrummet findes flere fuglereder og spor efter fugle, så der er utvivlsomt adgang udefra. Der er dog ikke observeret spor efter flagermus i loftrummet, som tilmed er uisoleret.

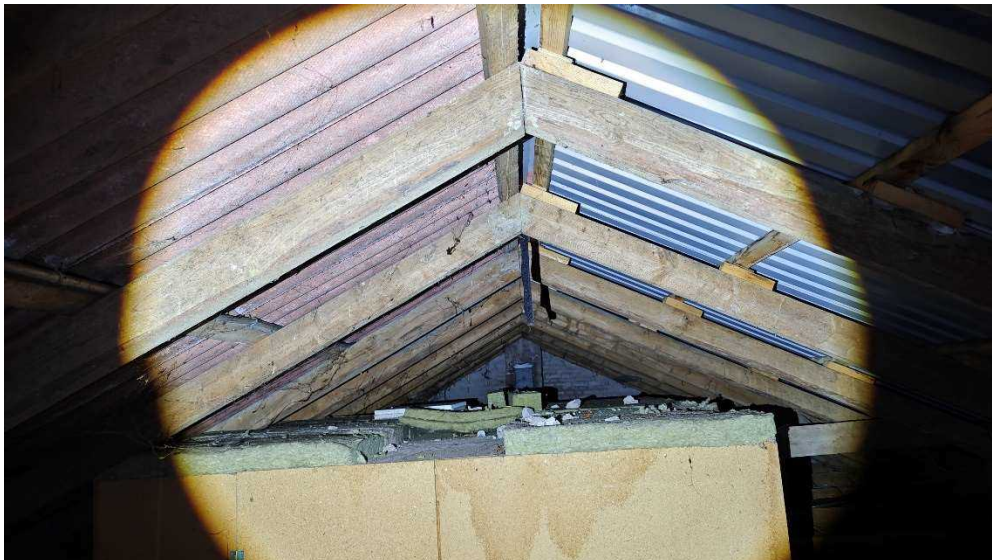
Figur 20: Loftrum med vestvendt gavl. Der findes et lukket, isoleret rum med vandtanke.

I loftrummet findes et mindre rum med vandtanke og varmtvandsbeholder. Rummet vurderes at være tæt og uden spor efter flagermus.

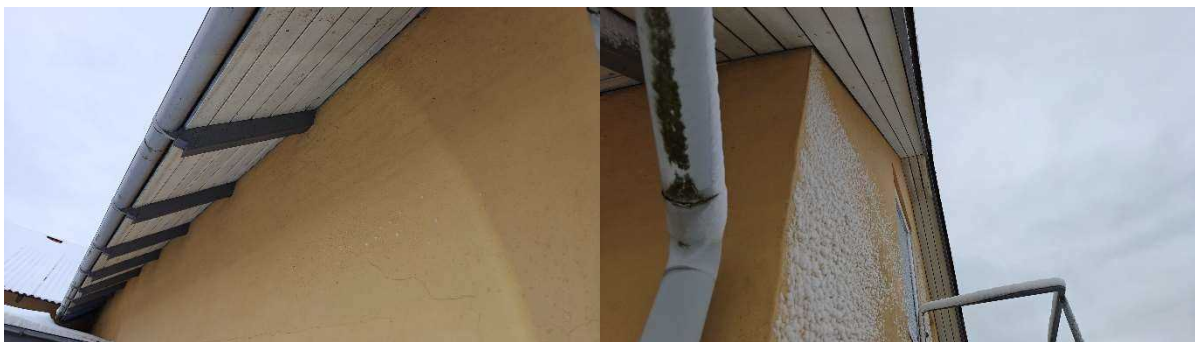
På den vestlige tagside er tagudhængen relativt tæt, dog med mulige indgangshuller under tagpladerne. Bygningens sydlige gavl står frit, ligeledes med udhæng og mellemrum imellem beklædningsbrædderne. På taget er desuden en udluftningskanal som kunne være et adgangspunkt.

Figur 22: Tagudhæng (venstre) fremstår med smalle mellemrum. Samme konstruktion ses ved gavlen (højre).

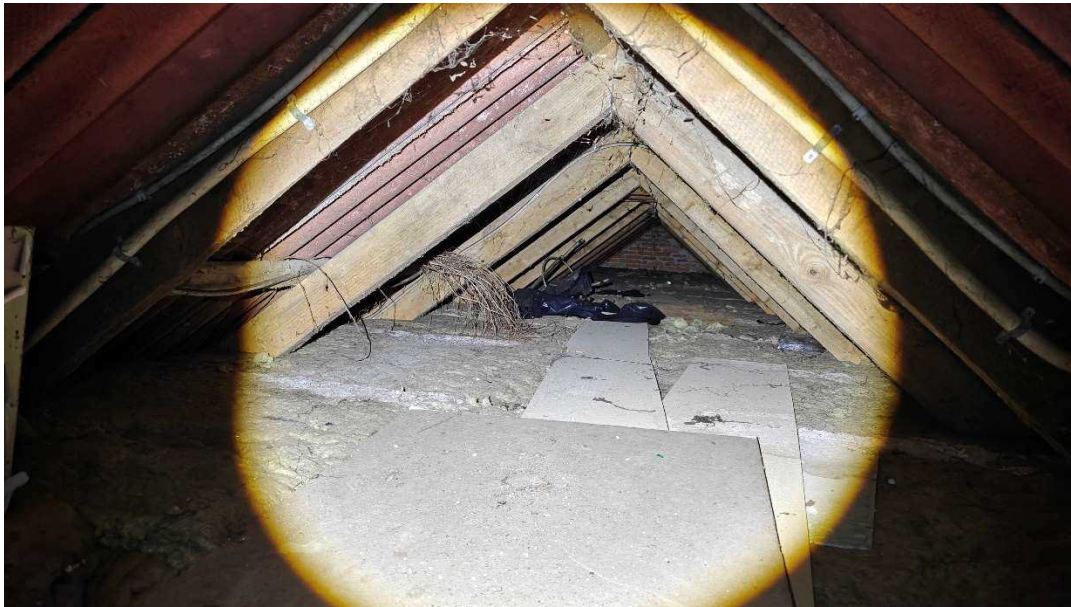
Bygningen er næsten ført med loft til kip, hvorfor der kun er et lille loftrum, som er uisoleret imod taget. Loftrummet er tilgængeligt fra bygning 8, hvorfor der også her er adgang.

Figur 23: Loftrum for Bygning 9.

Der er ikke observeret spor, ekskrementer eller kradsemærker efter flagermus udenfor eller inde i bygningen.

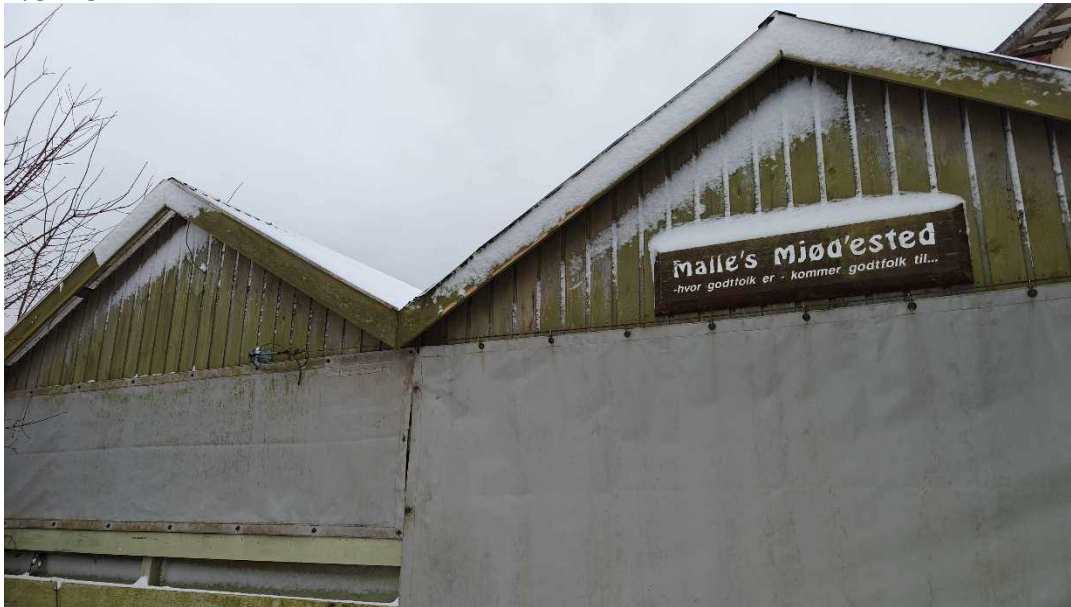
Figur 24: Bygning 10.

Bygningen vurderes ikke egnet som habitat for flagermus i vinterhalvåret. Der er ikke fundet spor efter flagermus som kunne påvise at bygningen anvendes i sommerhalvåret.

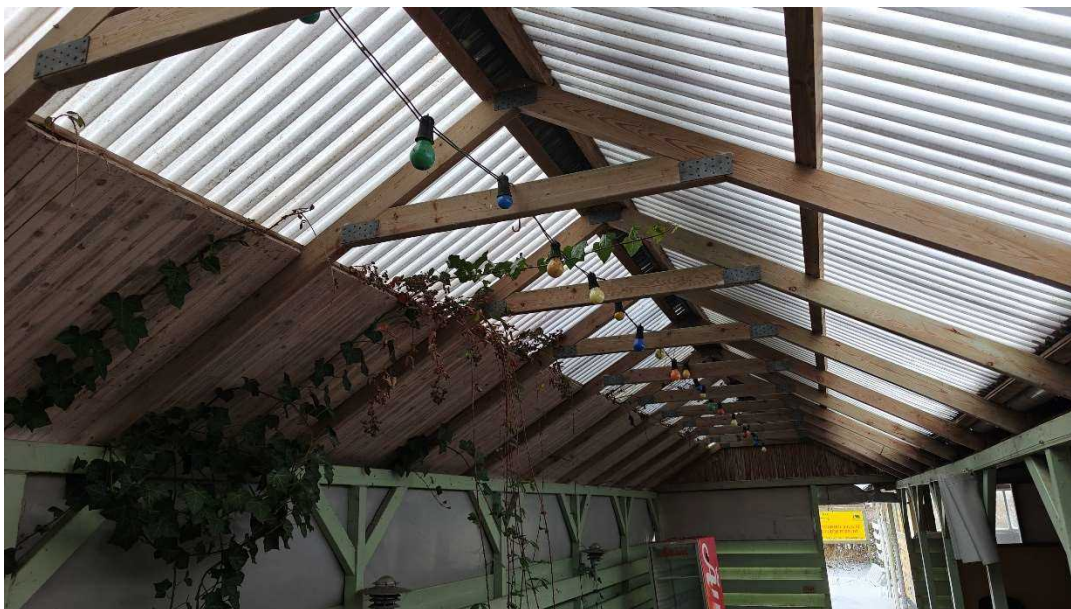
Figur 25: Bygning 10, indefra.

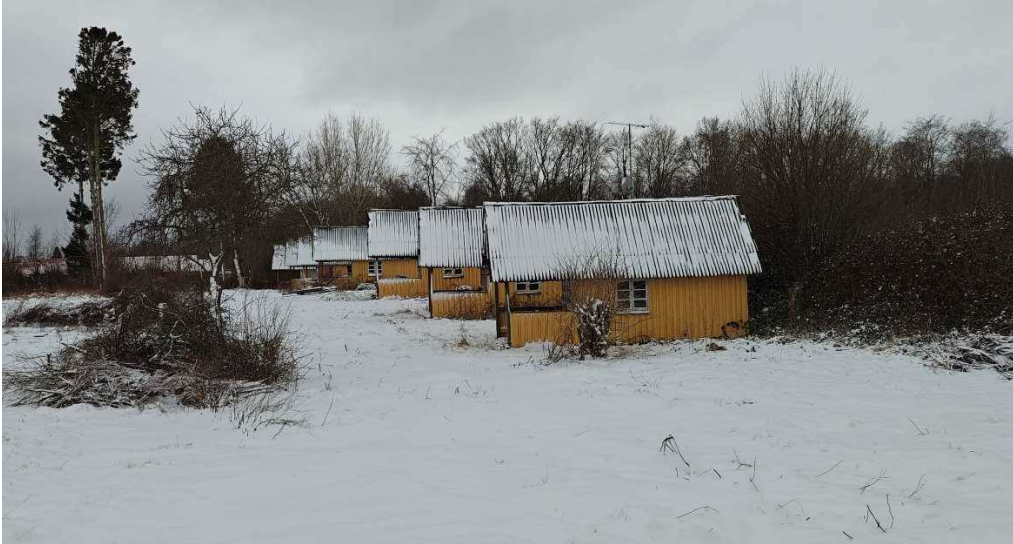
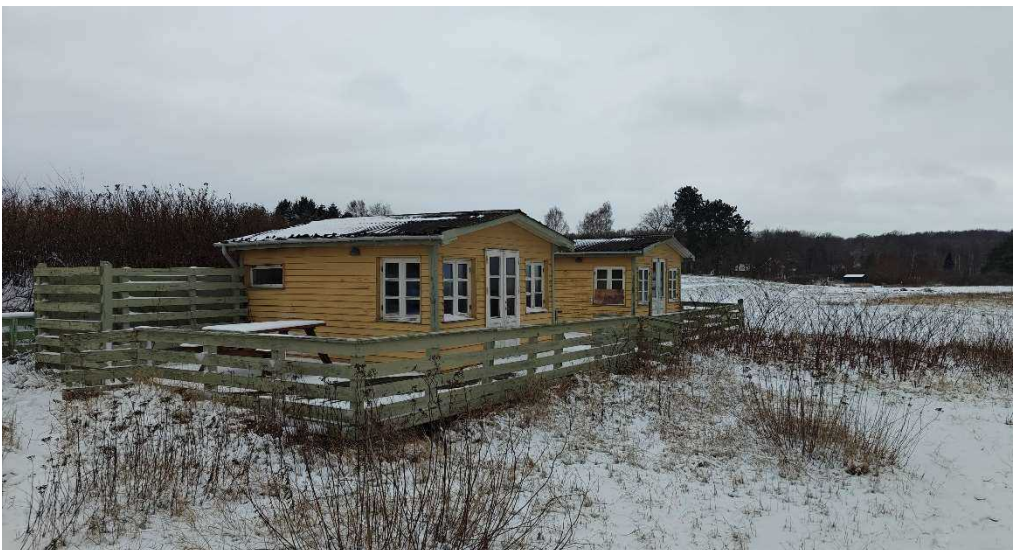
Figur 26: Feriehytter mod vest.

Figur 27: Feriehytter på stranden mod øst.

Feriehytterne er alle vurderet til ikke at have potentiale som habitat for flagermus. Vurderingen er lavet på baggrund af hytternes størrelse og generelle dårlige tilstand, afstand til hinanden og omkringværende bevoksning, højde på tag af hensyn til indflyvningsvinkel, samt bygningernes tæthed som helhed.
