Notat

Projekt nr.: 1027339
+45 2774 2204
maso@arteliagroup.dk

Projekt: Naturundersøgelser, Gammel Lundeborgvej 46

Emne: Undersøgelse af bygninger med henblik på flagermus

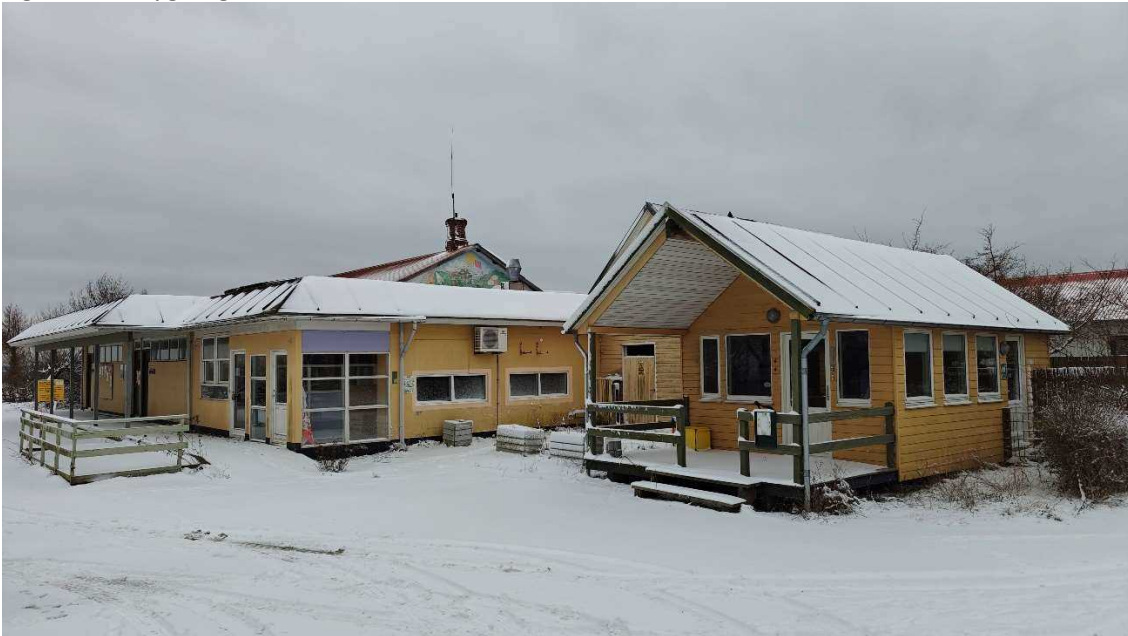
Figur 9: Bygningerne 3-10, taget mod sydøst.

Bygningsmassen indeholder flere bygninger. Bygningerne er forbundne, så det er muligt at bevæge sig mellem bygningerne indendørs.

Bygningsmassen består af bygninger til forskellige formål, som administrationsbygninger, reception, sanitet, café, bolig, skure og værksted.

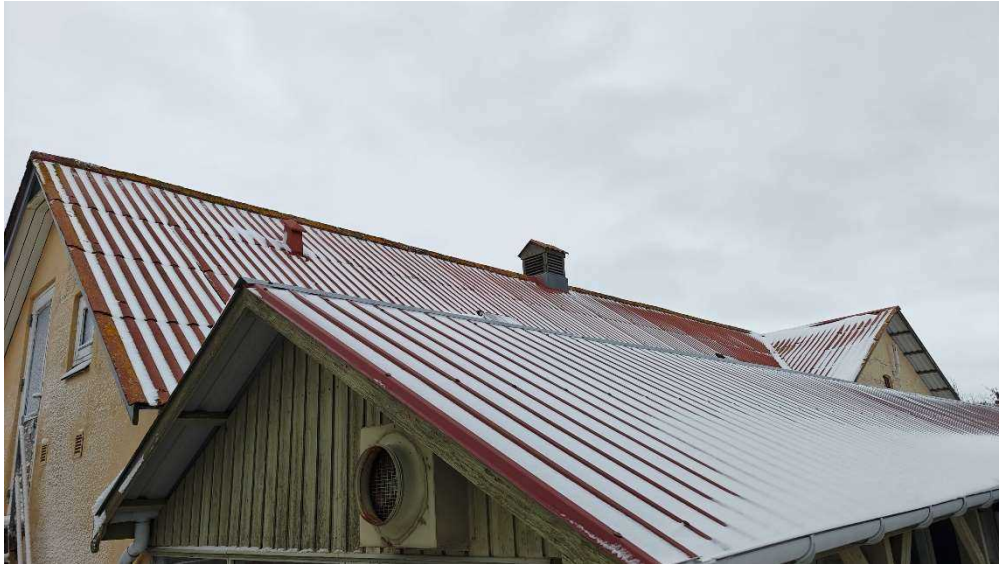
Figur 21: Bygning 9 (venstre side, med gule vægge) i baggrunden ses gavl for bygning 8.

Bygning 9 er sammenbygget med bygning 8, og består nederst af redskabsrum/værksted og møntvask, og øverst af klublokale med forbindelse til campingpladsen.

Bygningens østlige tagside møder taget på bygning 10, uden mellemrum.
